## EINE KAPELLE IM STOCKENTAL – DAS CHAPPELI ZU NIEDERSTOCKEN

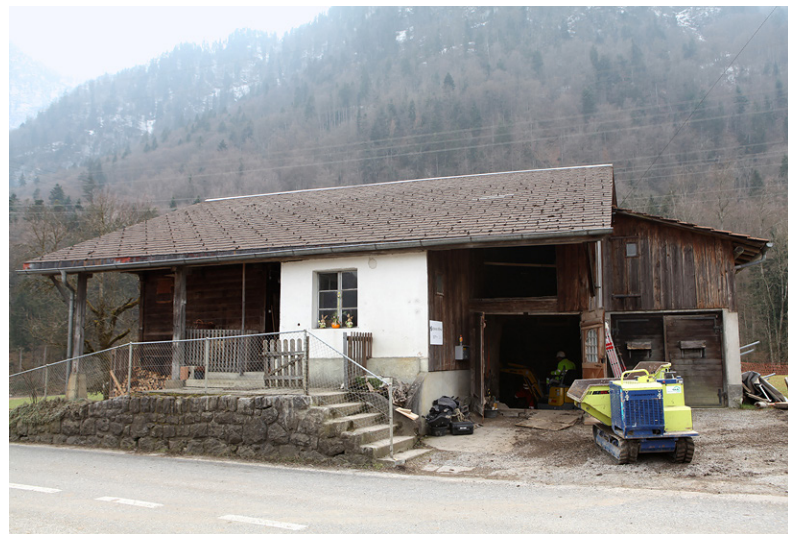
Abb. 5 (ADB): Nordöstliche Seite im Jahr 2012 von der Bauphase 7 (1933). Weiss getüncht, in der Mitte, die angebaute Abortanlage und rechts zwei Garagen in der Scheune.

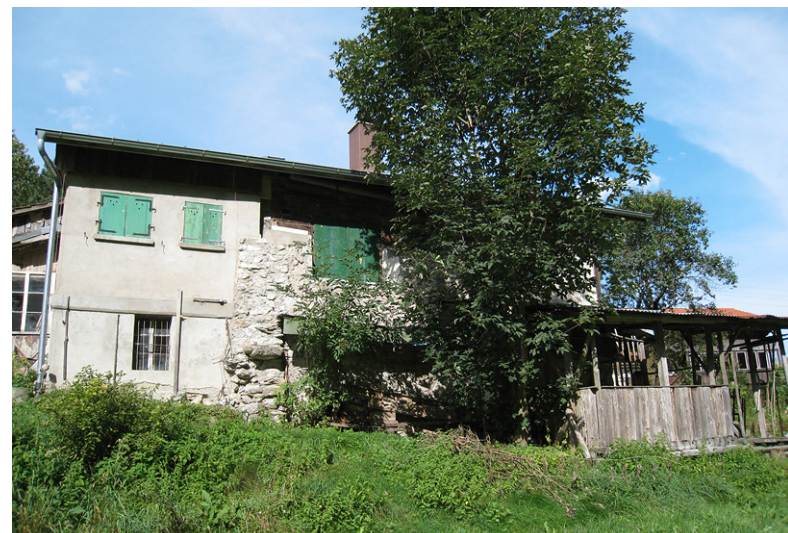
Abb. 6: Südwestliche Ansicht im Jahr 2012 mit Schopfanbau aus der Bauphase 7. Auch die weiss getünchte Betonmauer stammt aus dieser Zeit (1933).

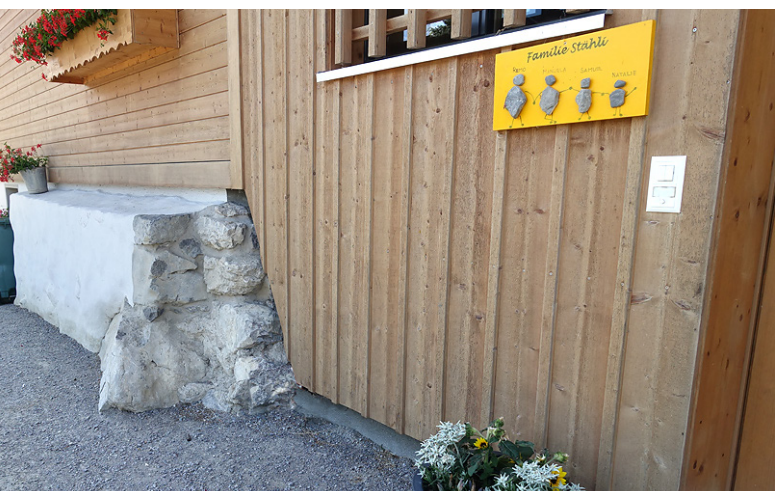
Abb. 9: Neues Holz und historisches Gemäuer begegnen uns beim Eingang zur Wohnstätte der Familie Stähli. Mit viel Geduld, Respekt und Entgegenkommen begegneten die neuen Besitzer den Arbeiten des ADB.

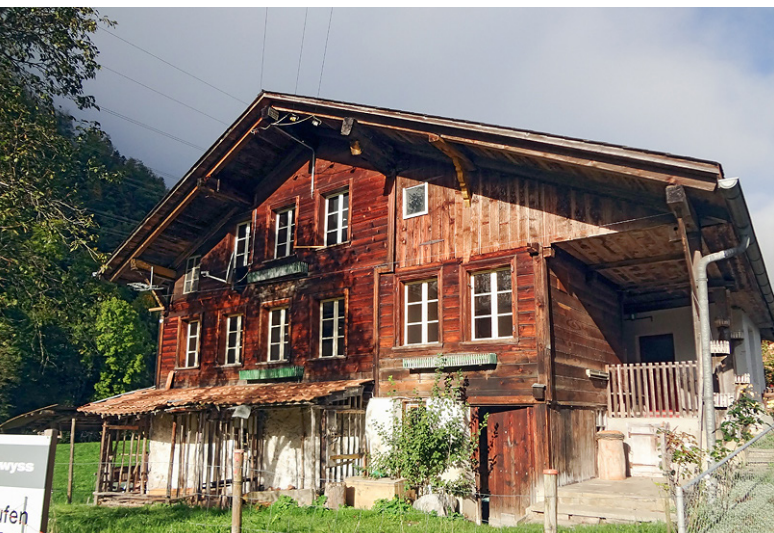
Abb. 10: Das zum Verkauf stehende Gebäude im Sommer 2012. Im September 2012 begannen die ersten Untersuchungen und Sondierungsgrabungen des ADB.

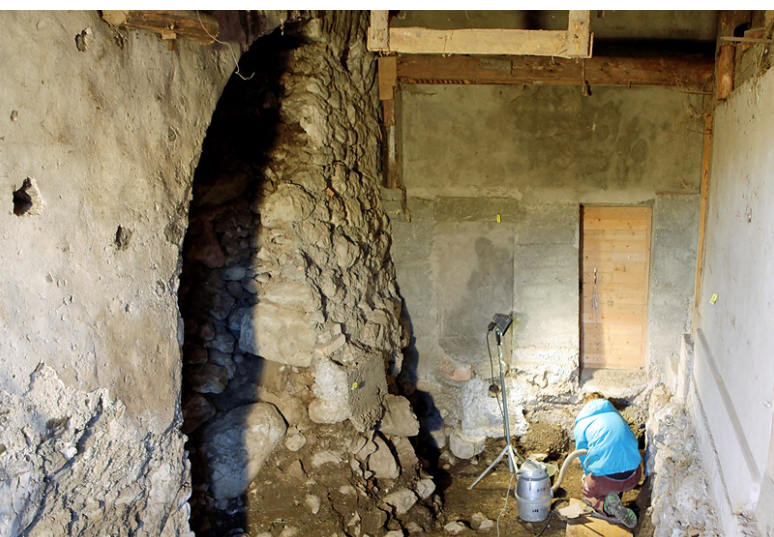
Abb. 11 (ADB): Mit grösster Sorgfalt säubert ein Mitarbeiter des ADB die südliche Ecke des Schiffs. Darüber ist die Holztür zum Hühnerstall zu sehen und links ist der Chorbogen mit dem originalen Wandverputz zu erkennen.

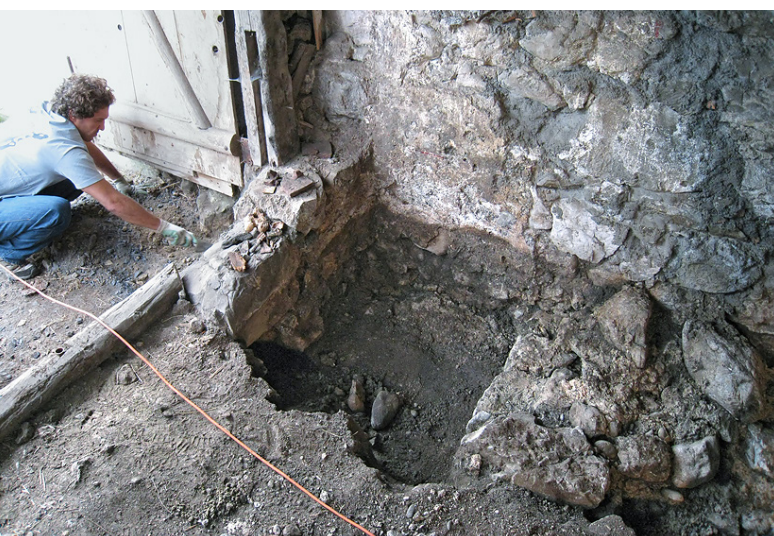
Abb. 12: Ein Mitarbeiter des ADB beim Säubern eines Teils der nordöstlichen Schiffswand die an die Chorwand anschliesst. Rechts ist das Fundament eines Nebenalters zu sehen (siehe dazu auch Bild 16).

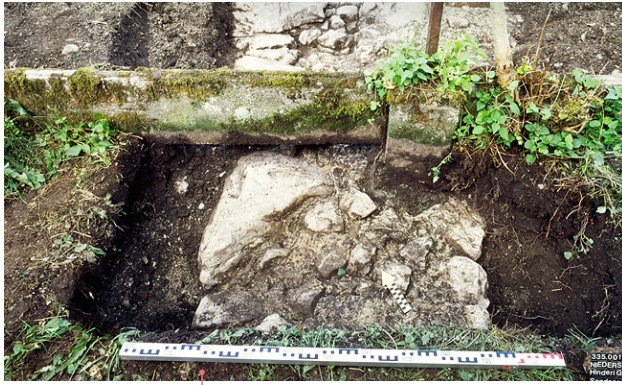
Abb. 13 (ADB): Sondage 5 zwecks Auffindung der nordwestlichen Ecke.

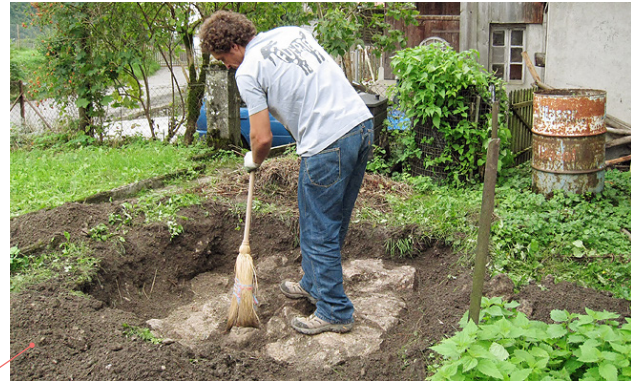
Abb. 14 (ADB): Sondage 4. Diese wuchtigen Grundmauern waren rasch gefunden und freigelegt.

Es war im Jahr 2012, als mittels Sondagen die Grundmauern des 16,5 m langen und 11,5 m breiten Kapellenschiffes freigelegt und vermessen wurden. Die knapp 30 cm unter der Gartenfläche liegenden Mauern wiesen eine beachtliche Breite von 80 – 100 cm auf und bestanden aus Malmkalk-Bruchsteinen. Konnten die Masse des Schiffs eindeutig nachgewiesen werden, so gestaltete sich die Erfassung und Berechnung des Chors als schwieriger. Grund: Das 2012 zum Verkauf stehende Haus wurde über diesem ehemaligen Chor errichtet und erfuhr über all die Zeit diverse An- und Umbauten.

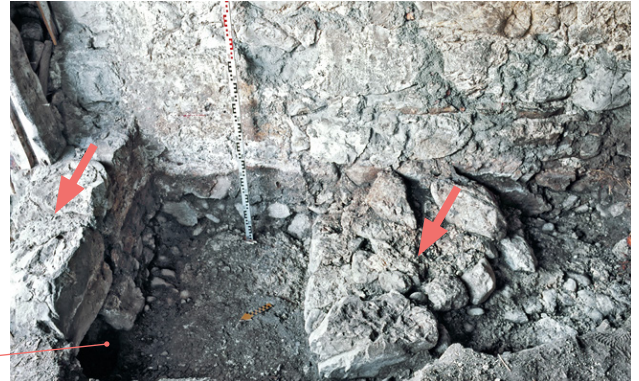
Abb. 16 (ADB): Sondage 3. Das Fundament eines Nebenaltns (Pfeil rechts) und (Pfeil links) die an die Chorwand anschliessende Schiffswand (siehe dazu auch Bild 12).

Bei den Sondierungsgrabungen im Jahr 2012 konnte jedoch nur der linke, südliche Fundamentsockel des Nebenaltdars an der Chormauer gefunden werden. Der rechte, nördliche Fundamentrest war nur schwach erkennbar.

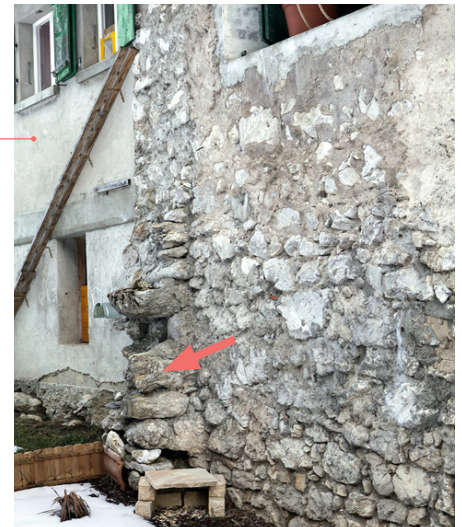
Abb. 17 (ADB): Sondage 1. An der Aussensüdwand die Ecke vom Chor (rechts) und Kapellenschiff (links).

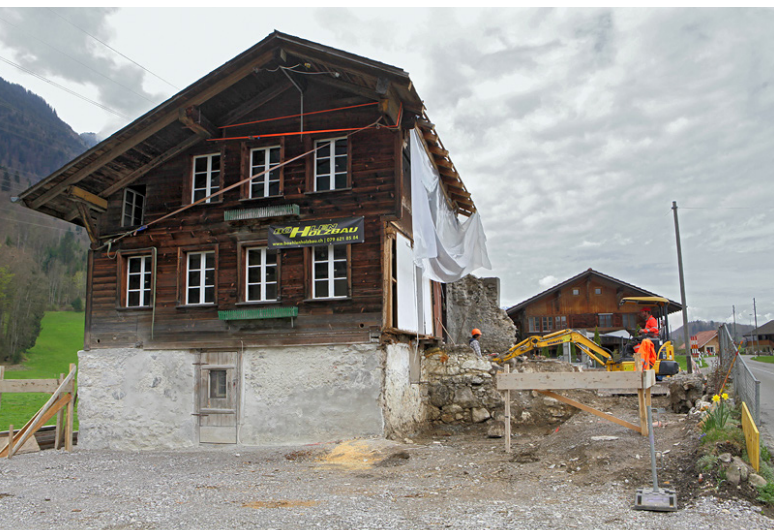
Abb. 19: Stand der Abbrucharbeiten im März 2018. Das Wohnhaus, über dem ehemaligen Chor, steht noch. Rechts sind die Grundmauern der Sakristei und dahinter der wuchtige Rest der Chormauer zu erkennen.

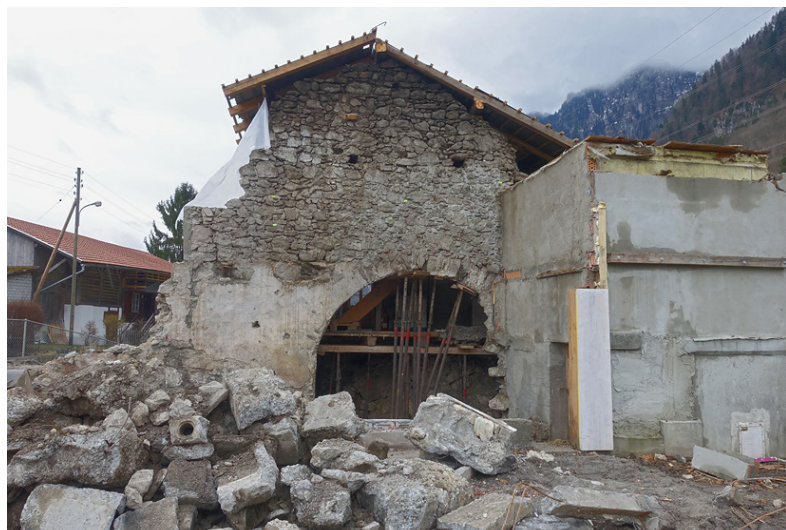
Abb. 20: Das Oekonomiegebäude, Schopf mit Garage, ist bereits abgebrochen nur der Hühnerstallanbau steht noch. Zu sehen ist die hohe Chorwand mit dem gestützten Chorbogen. Dahinter erkennt man den Holzfußboden der alten Küche.

Dennoch konnte der Chorbereich, der Baukörper, mit 8 m Länge und 6,7 m Breite errechnet werden – war also ein Rechteckchor. Wäre die Kapelle früher erbaut worden, wäre der Chor mit einer halbrunden Apsis wie in Amsoldingen gestaltet worden. Erfreulicherweise war, und ist bis heute, der Chorbogen (dieser trennt den heiligen Bereich Chor vom Kirchenschiff für die Gläubigen/Besucher) erhalten. In der «Neuzeit» trennte er das Wohnhaus vom Wirtschaftsteil ab.

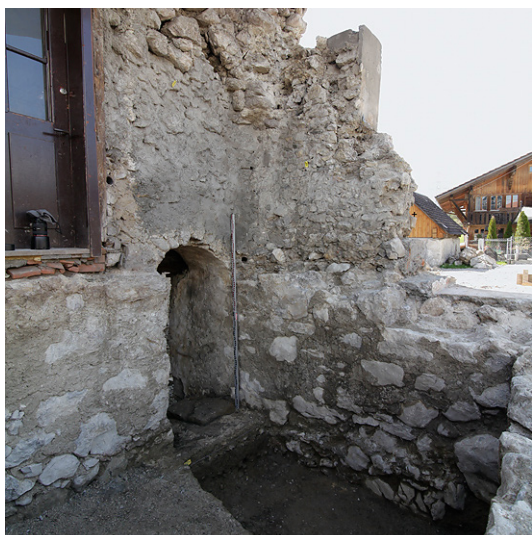
Abb. 21 (ADB): Stand der Abbrucharbeiten im Juni 2018. Wir blicken von der Dorfstrassen-seite über die ehemalige Sakristei zum schmalen Durchgang in den Chor. Durch diese Tür gelangte der Priester in den Chorraum, zwecks Abhaltung einer heiligen Messe.

Auf Bild 21 ist eine Rundbogentür zu sehen. Durch diese gelangte der Priester von der angebauten Sakristei in den heiligen Chorraum. Diese Sakristei wurde der Ecke Kapellenschiff – Rechteckchor angebaut. Da diese Grundmauern ebenso dick wie das Schiff waren, stellt sich die Frage: Erhob sich über der Sakristei ein Turm mit einer Glocke? Siehe Rekonstruktionsbild Nr. 7, oder befand sich die Glocke in einem sogenannten Dachreiter auf dem Schiff? Siehe dazu Bild 18 rechts. Nach Aufgabe der Kapelle, im Zuge der Reformation um 1528, kam diese Glocke in die Kirche Reutigen. Leider ist sie dort nicht mehr vorhanden.

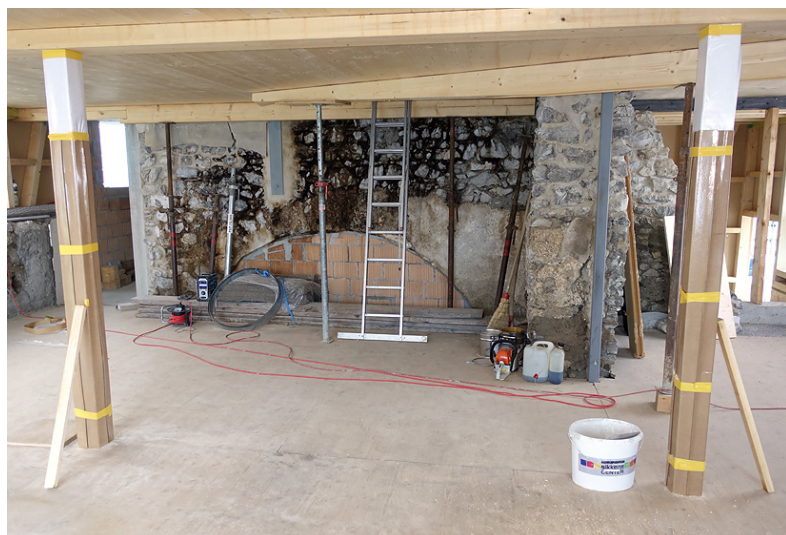
Abb. 22 (ADB): Stand der Aufbauarbeiten im Oktober 2018. Der ganze Chorbogen ist bereits zugemauert und das Neuholz für das zukünftige Wohnzimmer eingezogen. Die Bauplanung sah vor, dass historische Baumassee in den Neubau einfliesst und sichtbar verbaut wird.

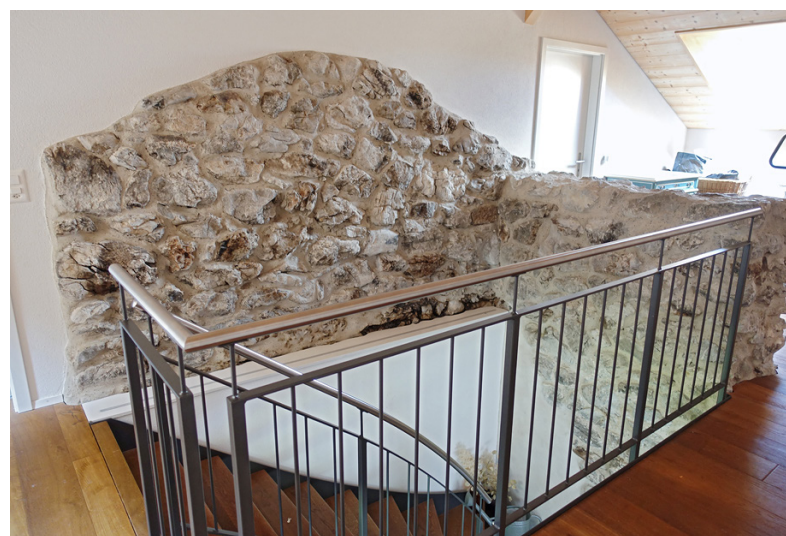
Abb. 24: Die heutigen Wohneinheiten mit geschickt integrierter Bausubstanz aus vorreformatorischer Zeit.
